FUNCIÓN COMO VIGA CONTÍNUA DEL SISTEMA CRAM

RESISTENCIA FAVORABLE DEL SISTEMA CRAM A LAS CARGAS ESTÁTICAS DEL CHASSIS

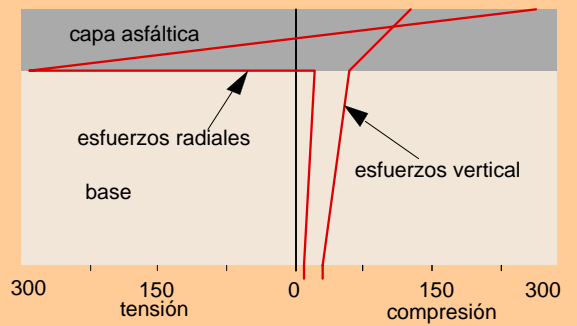
La distribución de esfuerzos en los pavimentos convencionales donde la función de viga se encuentra sólo en la capa asfáltica.

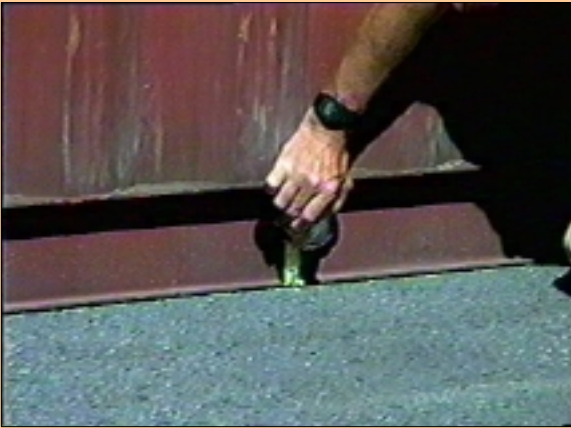
El pavimento CRAM en el Puerto de L.A. muestra deformaciones típicas de 1/4" ó menos en el paso de las ruedas de los montacargas....

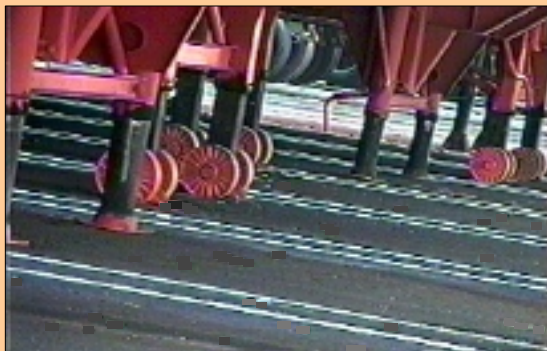
Pavimento CRAM en el Puerto de L.A. muelles 127-131, soportando cargo de los chasis.

En el sistema **CRAM**, bajo chasis cargados, podemos ver desprendimiento causados por el golpe de las ruedas de los chasis, pero no deformaciones. Y de hecho, si únicamente se usara la placa de base de los chasis, sería difícil determinar que el pavimento está en uso. Por lo contrario en el **sistema convencional** pueden tener deformaciones de 2 a 3 pulgadas después de unos pocos años de servicio.

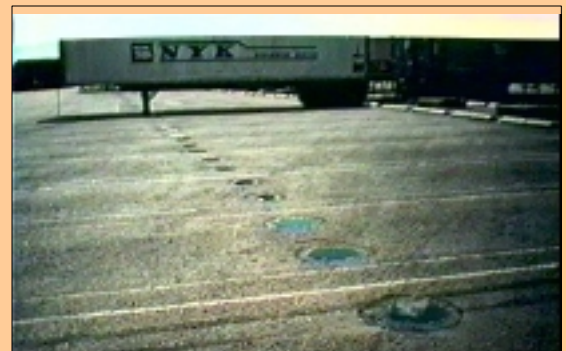
Deformaciones en el pavimento convencional de la terminal NYK en el Puerto de L. A. causadas por los chasis.
